### **Odlišnosti degradace ventilové oceli plynových a naftových motorů**

### **The Distinction of the Valve Steel of Gas and Diesel Engines Degradation**

**KMT – 263**

Diplomová práce se zabývá problematikou odlišnosti degradace ventilové oceli plynových a naftových motorů firmy TEDOM s.r.o. Teoretická část popisuje motorová paliva plynná a kapalná, motorové ventily, materiály motorových ventilů a metody nedestruktivního zkoušení ventilů. Experimentální část popisuje hlavní odlišnosti porušení motorových ventilů plynových a naftových motorů.

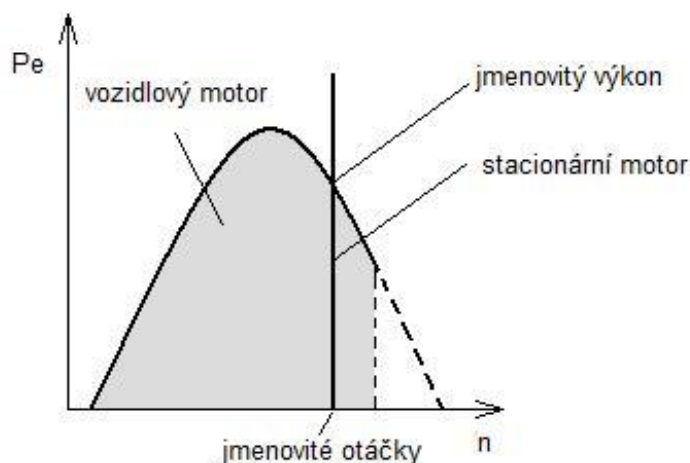
Vozidlový motor na rozdíl od motoru stacionárního pracuje v širokém rozmezí počtu otáček, v kterém je provoz spolehlivý a pravidelný. Moment se může měnit při každém počtu otáček, ale jen v příslušných mezích. Na obr. 1 je znázorněn rozdíl mezi stacionárním a vozidlovým motorem v provozním stavu. [15]

Obr. 1. Provozní pole vozidlového a stacionárního motoru.

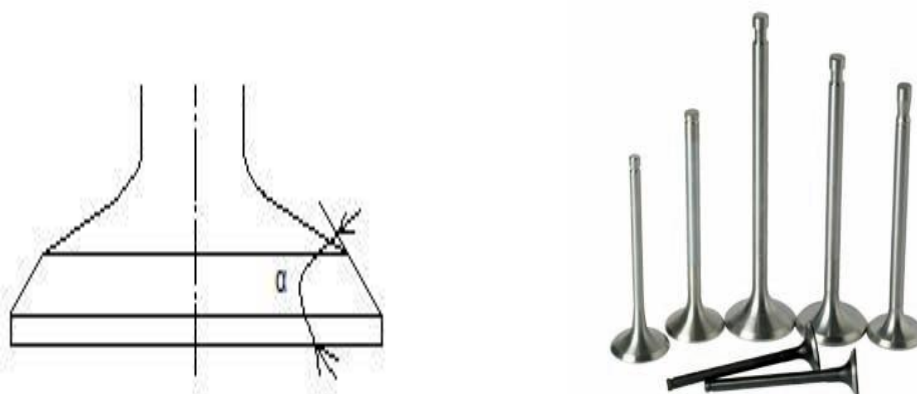
Pro otevírání a zavírání výfukového a sacího kanálu se využívají ventily, ovládané vačkovými hřídeli. Ventily jsou vysoce namáhané součásti motoru, které společně s díly rozvodového ústrojí obstarávají cyklickou výměnu spalovací směsi obsahu válců. Jedná se tedy o mechanická zařízení, regulující průtok spalované směsi. Rozdíl mezi sacím a výfukovým ventilem spočívá v průměru talířů. Výfukový ventil má robustnější talíř. Sací ventil má o něco větší průměr talířů. Výfukové ventily jsou opatřeny na čele návarem, kdežto ventily sací jsou bez návaru. Na obr. 2 je znázorněn úhel sedla, který bývá  $45^\circ$ , nebo pro plynové motory  $30^\circ$  i méně. Tímto se docílí snížení měrného tlaku v sedle. Rychlosti proudícího média dosahují až  $100 \text{ m.s}^{-1}$  u sacího ventilu u výfukového je rychlost plynu vyšší.

Obr. 2. Úhel sedla ventilu a ventily

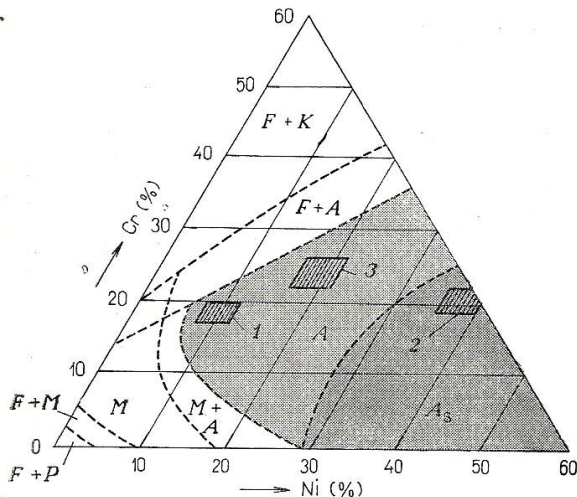
Obr. 3. Rovnovážný diagram Fe – Cr – Ni.

Pro techniku význačné žáruvzdorné a korozivzdorné oceli leží svým složením v oblasti stabilního austenitu. Chrómoniklové oceli se od ocelí chrómových dají odlišit pomocí zkoušky magnetem, protože chrómniklové oceli nejsou feromagnetické. Na rozdíl od ostatních konstrukčních ocelí mají velmi dobrou plasticitu (vysoká tažnost, kontrakce, vrubová houževnatost) a nízký poměr meze kluzu k pevnosti. Nelze je zušlechťovat, protože u nich nedochází při ohřevu a ochlazování k překrystalizaci. Značného zpevnění lze docílit tvářením zastudena.

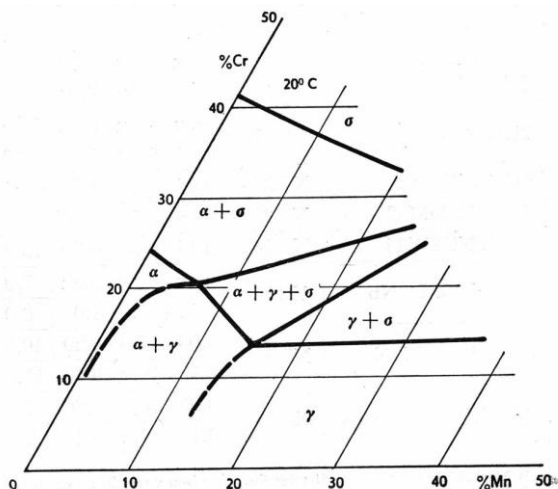
stabilnější, čím více se vzdaluje od hranice oblasti  $\alpha + \gamma$ . Na obr. 4 je rovnovážný diagram Fe – Cr – Mn.

Obr. 4. Rovnovážný diagram Fe – Cr – Mn při 20 °C.

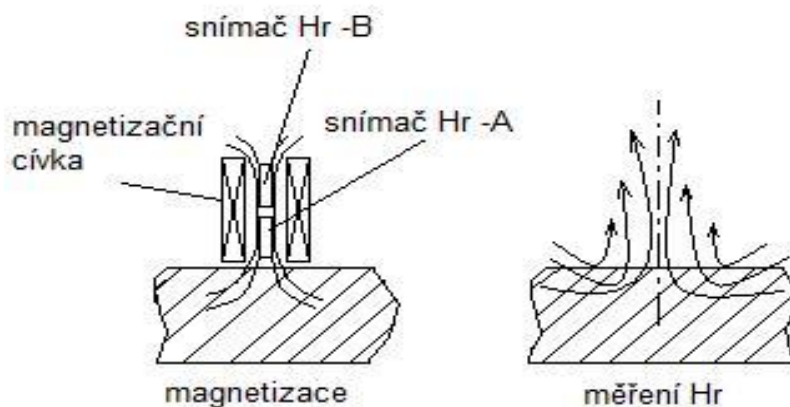
Metoda magnetické skvrny dokáže bez demontáže určit, jestli byla austenitická ocel ventilů tepelně zatěžována a jestli došlo ke strukturním změnám. Tím dochází ke křehnutí materiálu. Lokálně měří zbytkový magnetizmus  $H_m$  s balistickým (impulzním) způsobem magnetizace. Atomární momenty feromagnetických látek jsou vždy uvnitř magnetických domén a jsou vzájemně paralelní, ale domény mají mikroskopické rozměry. Sousední domény jsou zmagnetovány do různých směrů a makroskopicky se jejich působení kompenzuje nebo uzavírá. Situace se změní působením vnějšího magnetického pole  $H_o$ . Na obr. 5 je znázorněn vznik magnetické skvrny magnetizační cívkou.

Obr. 5. Vznik magnetické skvrny magnetizační cívkou.

Impulzní magnetické pole o intenzitě  $H_o$  působí na zkoušené místo výrobku. Proudový impuls vede do příložené silové cívky, případně přesně definovaný sled definuje tok parazitních vířivých proudů a strukturně selektivní

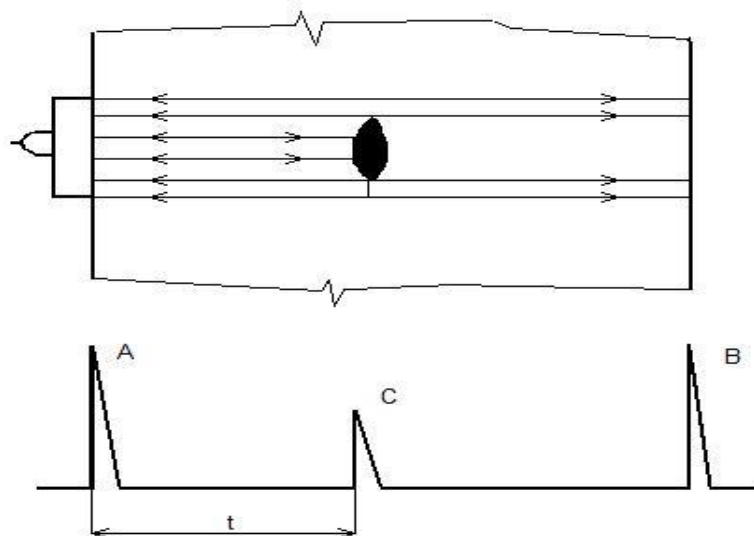
Odrazová metoda je nejpoužívanější. Do kontrolního předmětu jsou vysílány krátké ultrazvukové impulsy, které se od povrchu předmětu a jeho vnitřních vad odrážejí, jak je znázorněno na obr. 6. Tato metoda je velmi citlivá a výsledky dobře reprodukovatelné. Stačí mít jen jednu přístupovou stranu zkoušeného předmětu. [16]

Obr. 6. Odrazová metoda.

A-počáteční echo, B-konečné echo, C-echo vady, t-úsek vyznačující na časové základně dobu, za kterou prošel ultrazvukový impuls od povrchu k vadě a zpět.

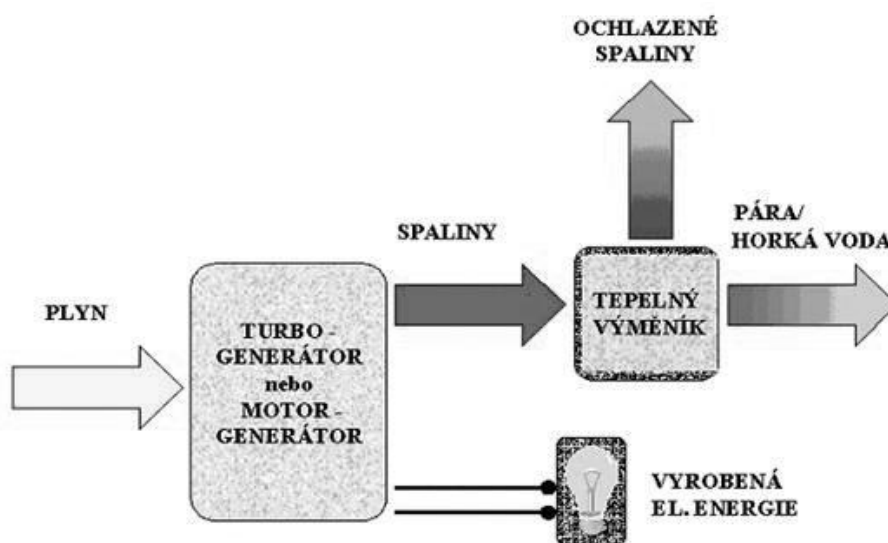
elektrickou energii vyrábí generátor a teplo se získává z chlazení spalovacího motoru, mazacího oleje a spalin. Na obr. 7 je jednoduché schéma kogenerační jednotky. Motory, které se používají v kogeneračních jednotkách, spalují převážně zemní plyn. Jako alternativní paliva lze využívat skládkový plyn, důlní plyn a bioplyn zemědělský. Kogenerační jednotky je možno nasazovat v nemocnicích, zemědělství, při městských skládkách, průmyslových závodech, školách, bazénech, atd. [3]

Obr. 7. Schéma kogenerační jednotky.

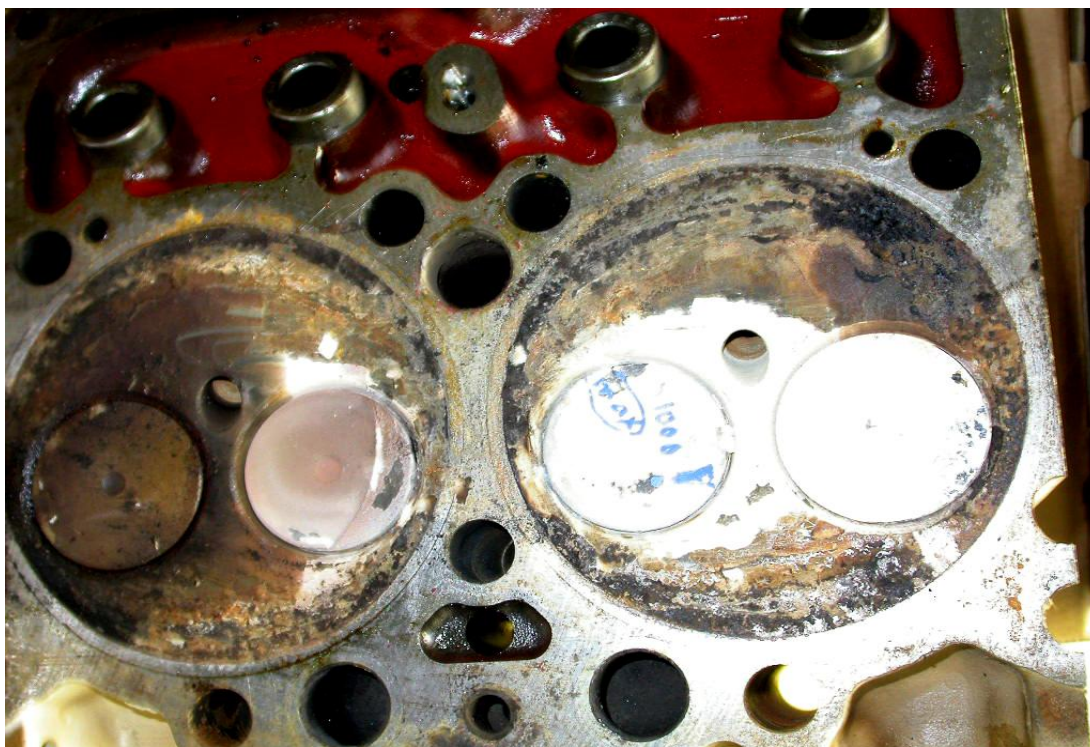
Tepelné zatěžování ventilu se zjišťuje pomocí přístroje DOMENA. Tento přístroj měří hodnotu zbytkového magnetizmu, naměřené hodnoty jsou úměrné tepelnému zatížení. Vychází se z toho, že austenitické oceli v původním stavu, které neprošly degradačním procesem (bez tepelné a mechanické zátěže), jsou paramagnetické. Hodnoty  $M$  do 10 A/m. Teprve vlivem provozní teplotní degradace, kdy dochází k vylučování feritu a křehnutí za tepla, začne materiál vykazovat jistou feromagnetičnost. Hodnoty kolem  $M$  100 A/m odpovídají obvyklému provozu 50 000 až 100 000 km. Přístroj DOMENA používá k měření metodu magnetického bodového pólu. Příložná sonda změří intenzitu remanentního magnetického pole kontrolovaného objemu materiálu dané součásti. Jeho hodnota je přímo závislá na pevnosti, hloubce prokalení, tvrdosti, množství magneticky tvrdých strukturních složek jako perlit, cementit, bainit, apod. Jeho hlavní výhodou je spolehlivost, výkonnost, krátká doba měření a nenáročnost při obsluze. Lze ho použít přímo při servisních prohlídkách hlav válců nedemontovaných ventilů. Na obr. 8 je ukázána hlava válců společně s ventily, které se nemusejí demontovat, aby mohlo dojít

Obr. 8. Hlava válců společně s ventily.

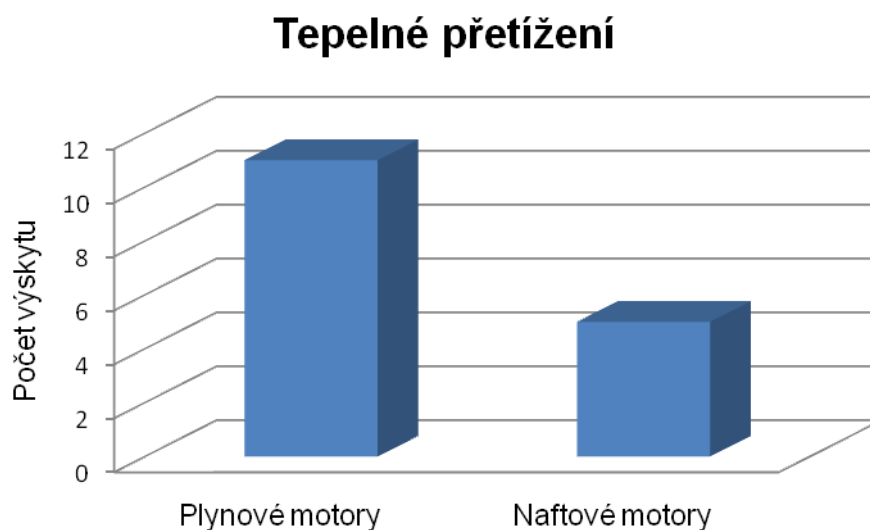
V následujícím sloupcovém grafu 1. je znázorněn počet ventilů, které byly teplotně přetíženy. Je patrné, že nejvíce tepelně zatěžovaných ventilů pochází z plynových motorů. Celkový poměr je 11 ventilů z plynových a 5 z naftových motorů. Ventily vystavené teplotnímu přetížení u plynových motorů jsou uvedeny v příloze 02 (6.2) v tab. 1, pod označením ventilů A, B, C, D, E, M, N, O, P, Q, V. Naftové motory jsou také v příloze 02 v tab. 2, pod označením ventilů A, J, P, X, BB.

Graf 1. Tepelné přetížení.

U plynových motorů se teplotní přetížení u jednotlivých ventilů projevilo hlavně pokrytím extrémní vrstvou spalin. Tepelné přetížení je potvrzeno i vznikem trhlin na sedlových plochách ventilu *A*, hodota  $M = 353 \text{ A/m}$ . U ventilu *C* došlo dokonce k roztavení koruny pístu a tím došlo k nánosu směsi hliníku na ventil, hodnota  $M = 426 \text{ A/m}$ . Vznik trhlin byl podpořen netěsností sedlových ploch (štěrbínový efekt spalin). U ventilů *D* ( $M = 682 \text{ A/m}$ ) a *E* ( $M = 764 \text{ A/m}$ ) došlo vlivem extrémního tepelného a korozního přetížení k vytrhání materiálu a ke vzniku mikrosvarů. Ventily *M* ( $M = 778 \text{ A/m}$ ) a *N* ( $M = 781 \text{ A/m}$ ) také byly extrémně tepelně přetěžovány. U ventilu *N* došlo k odpevnění materiálu a k jeho následnému lomu. Sací ventil *O* ( $M = 332 \text{ A/m}$ ) byl zatěžován více, než je u sacích ventilů běžné. Došlo u něj ke špatnému těsnění ventilu vlivem odlomení části sedlové plochy. Vlivem profukujících spalin, které prošly vzniklou trhlinou v sedlové ploše, došlo k silnému tepelnému ovlivnění.

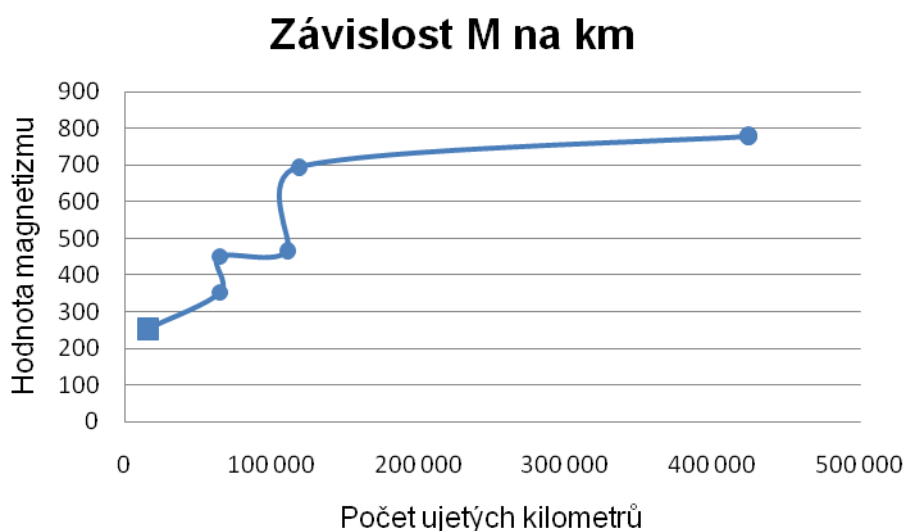
.Graf 2. Závislost ujetých kilometrů a naměřených hodnot intenzity zbytkového magnetického pole tepelně přetěžovaných ventilů.

Z grafu 2 je poznat, že se hodnoty remanentního magnetizmu zvyšují společně s hodnotou ujetých kilometrů. To znamená, že degradace materiálu ventilu je postupná a zvyšuje se společně s dobou provozu ventilu. Nejkratší doba provozu s tepelným přetížením se projevila u naftového motoru s číslem ventilu A, vlivem nepřiměřeného zkřehnutí hlavně v oblasti povrchu kužele hlavy ventilu.

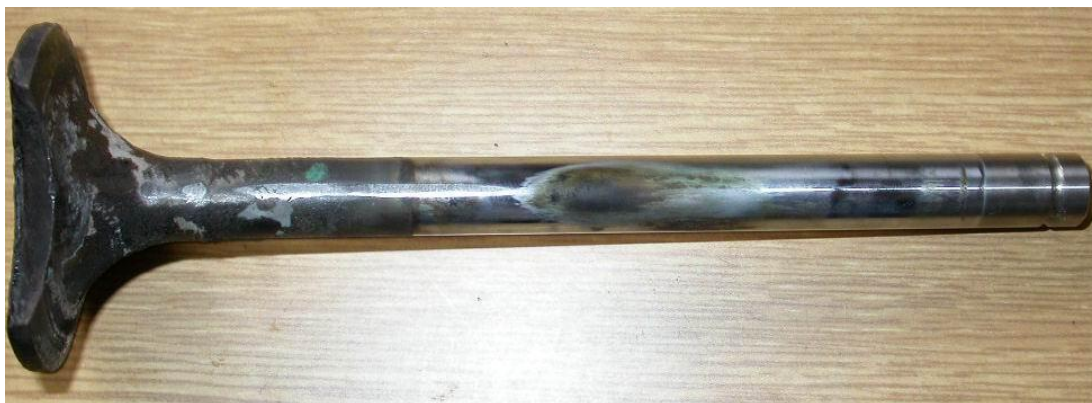
Na obr. 9 je havarovaný ventil *N*, kde je na dříku ventilu patrná elipsovitá koroze Cr vrstvy. Na obr. 10 je detailní pohled na korozi Cr vrstvy na dříku ventilu *G*. Na ventilu *G* byl patrný pás adhezních rýh. Navíc tento ventil dosáhl mezní teplotní expozice, při které by za přítomnosti výrobní vady došlo k rozvoji lomu.

Obr. 9. Propálená Cr vrstva na dříku ventilu.

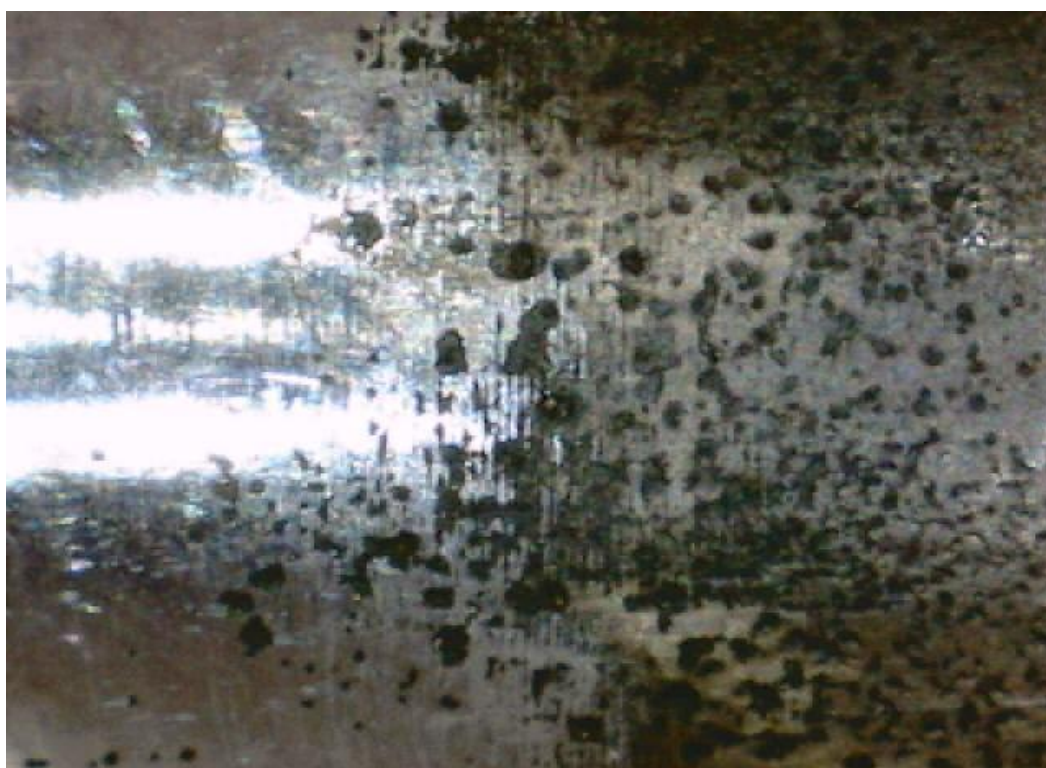
Obr. 10. Detail propálené Cr vrstvy dříku.

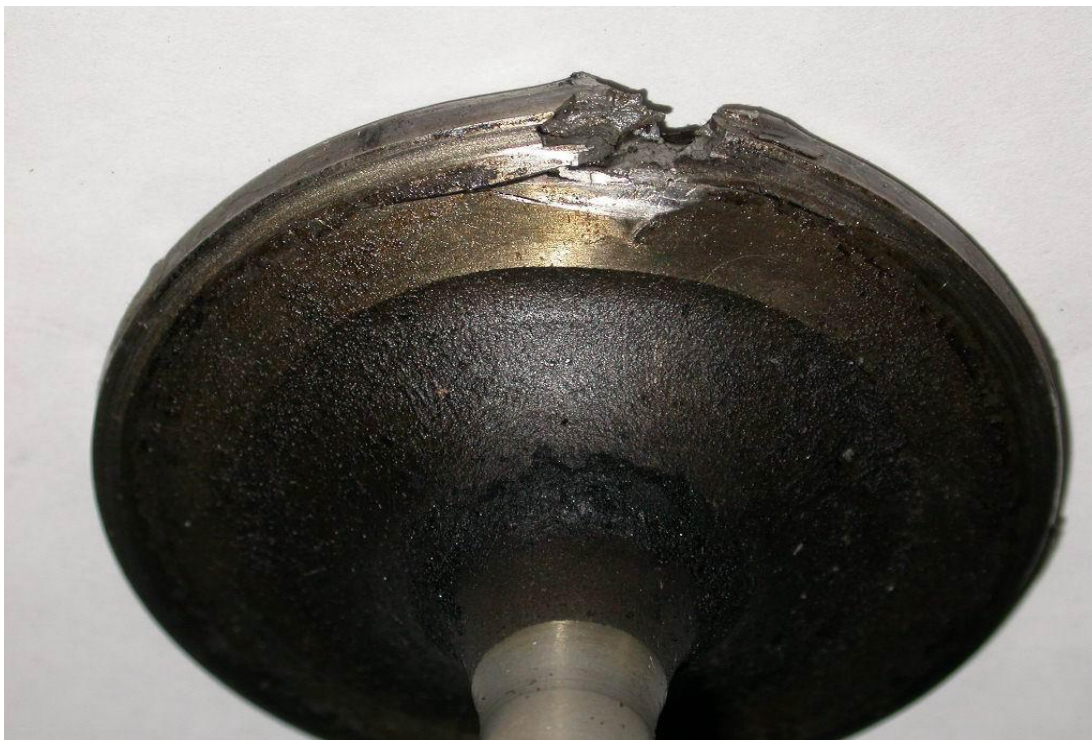
části ventilu do spalovacího prostoru a k jeho následnému poškození nebo v mezních případech i zničení. Dále může dojít k nasátí odlomeného fragmentu do výfukového potrubí a ke zničení turbodmychadla. Na obr. 11 je ukázán ventil J z plynového motoru s odlomenou částí a na obr. 12 je lom ventilu C z naftového motoru.

Obr. 11. Odlomená část sedlové plochy ventilu.

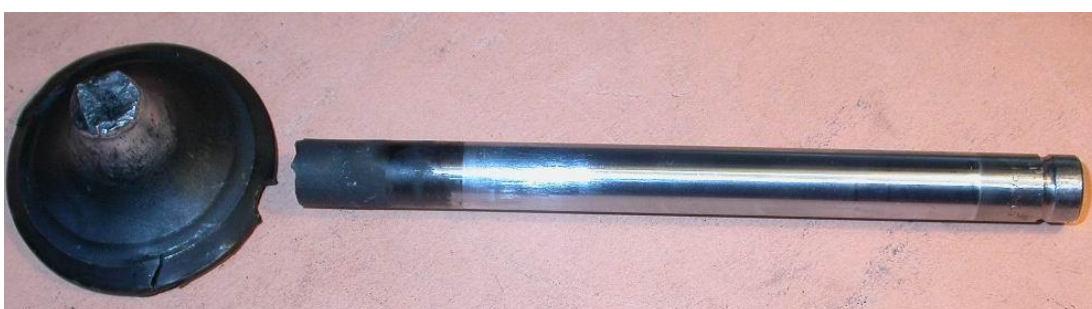
Obr. 12. Lom ventilu.

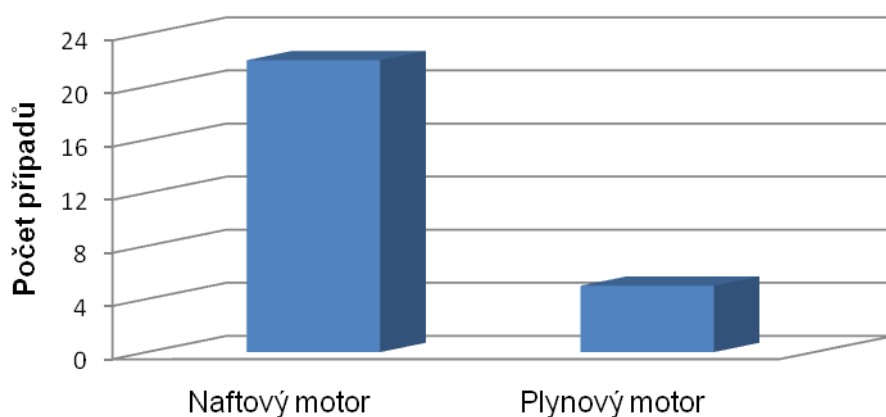
Z grafu 3. lze jednoznačně poznat, že lom ventilu je nejčastějším případem poškození u naftových motorů. U naftových motorů nastal lom v 22 případech (A, B, C, E, G, H, J, K, L, M, N, P, Q, R, T, U, V, W, X, Y, Z, AA) kdežto u plynových motorů se projevilo v 5 případech (F, J, K, N, Q).

Graf 3. Počet případů vzniku lomu u plynových a naftových motorů.

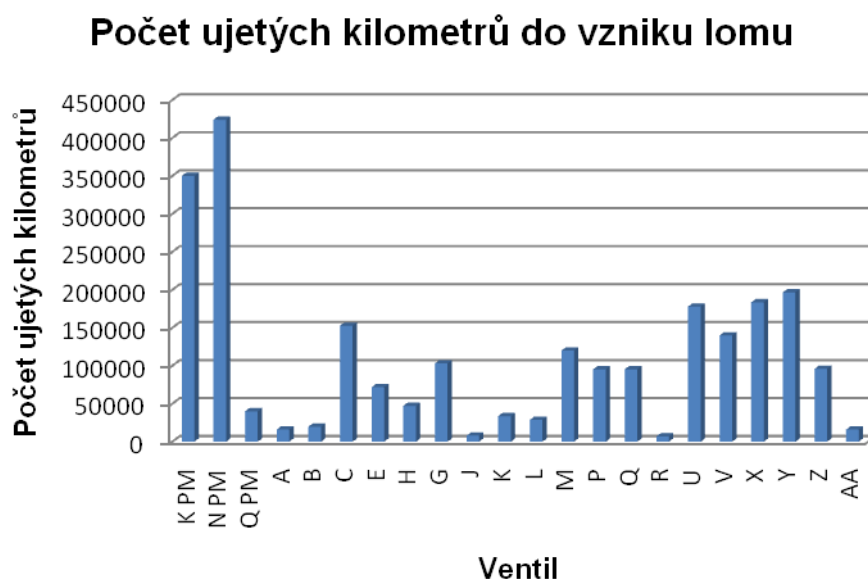
Graf 4. Počet ujetých kilometrů u jednotlivých ventilů. PM značí ventily z plynových motorů.

Graf 4. ukazuje, že ventily použité v plynových motorech odolávají lomu déle než motory naftové. Jeden z plynových ventilů ujel oproti ostatním dvěma jen 40 000 km, vlivem krátké, ale vysoké intenzity teplotní expozice. Díky teplotní expozici došlo ke zkřehnutí austenitické oceli a k následnému zvýšení vrubové citlivosti, to vedlo k únavovému porušení ventilu ze skryté plošné vady nadkritické velikosti. Podle četnosti vzniku únavového lomu u naftových motorů se dá předpokládat, že jsou tyto motory namáhány více než plynové motory, u kterých se únavový lom tolik neprojevoval.

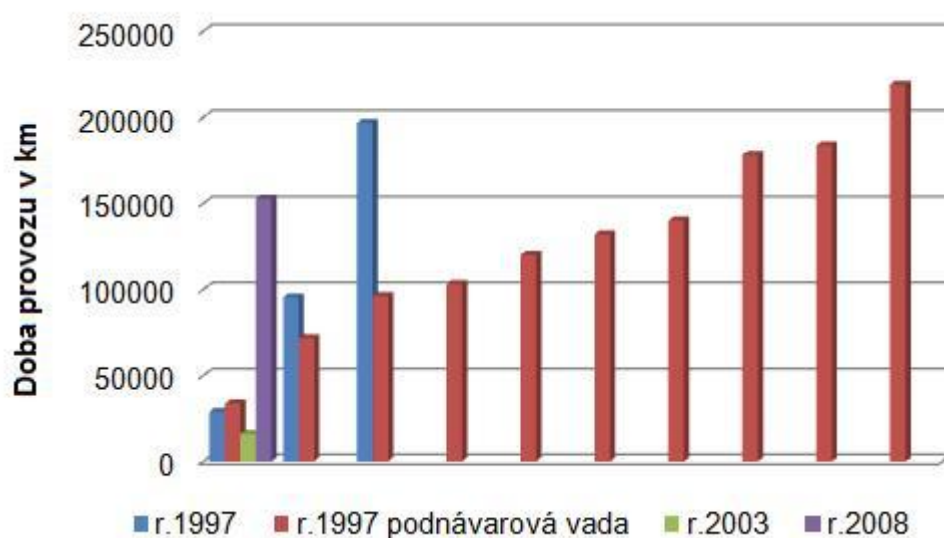
Graf 5. Počet lomu ventilu a lomu ventilu vzniklého podnávarovou vadou.

Z grafu 5 lze poznat, že ventily, v nichž se vyskytla podnávarová vada, ze které se šířil únavový lom, byly podrobeny zkoumání v roce 1997. V letech 2003 a 2008 se tato vada již nevyskytla. U ventilů kontrolovaných v roce 1997 byl návar prováděn pomocí drátu (obloukové svařování). Jak již bylo zmíněno, při navařování drátem dochází ke vzniku podnávarové vady, ze které se začal šířit únavový lom. Po přejití k firmě TRW DAS Dačice, která vytváří návar plazmou, došlo k odstranění těchto nespojností mezi základním a navařovaným materiálem.

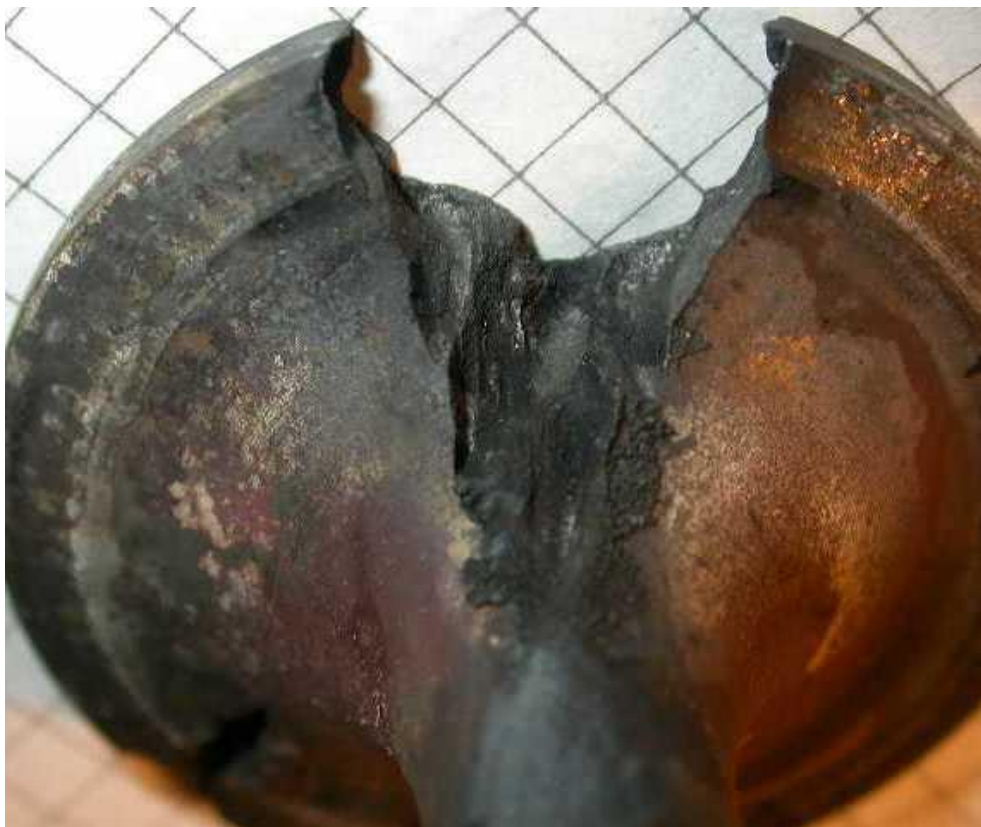
K propálení ventilu došlo v jednom případě u plynového a v jednom u naftového motoru. U plynového motoru se jedná o ventil *W*. Na obr. 13 je průpal ventilu *W*.

Obr. 13. Propálený ventil *W*

Chybějící část hlavy ventilu je ohraničena oblými plochami průpalu bez jakéhokoliv náznaku lomu. Proud horkých spalin vytvořil v obvodu hlavy kuželový otvor. Z důvodu netočení ventilu dopadal žhavý proud stále na jedno a to samé místo hlavy ventilu, až došlo k jejímu porušení a následnému propálení. Došlo zde k propálení i stelitového návaru. Ventil nebyl tepelně přetěžován. Havárie byla způsobena lokálním prudkým teplotním přetížením ventilu. Pokud by se ventil točil, nedocházelo by k tak rasantnímu tepelnému přetěžování, které působilo jen do jednoho místa a nemuselo by dojít k průpalu ventilu.

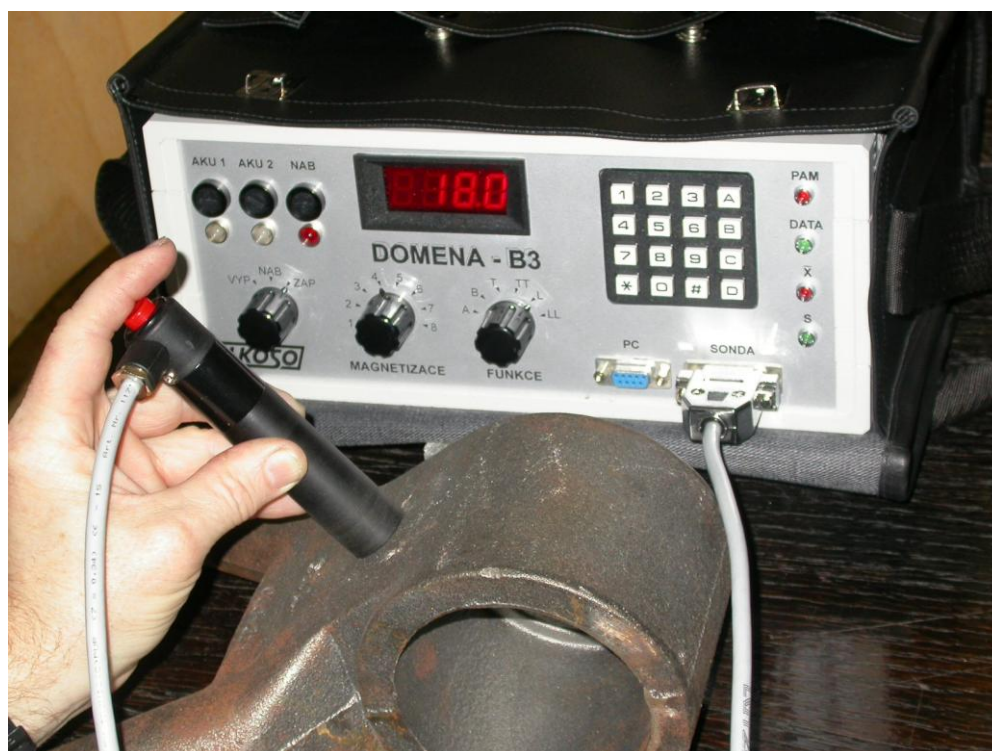
k měření remanentního magnetizmu. V příloze 03 je uvedena v tabulce 1 návodka pro měření přístrojem DOMENA a na obr. 1 fotografie daného přístroje. [6.3]

Obr. 1. Přístroj DOMENA.
